## INSTALLATION PHOTOVOLTAÏQUE

« La Ferme de Rochefort »

# Rapport de maintenance n°1

Intervention le 30/06/2015.

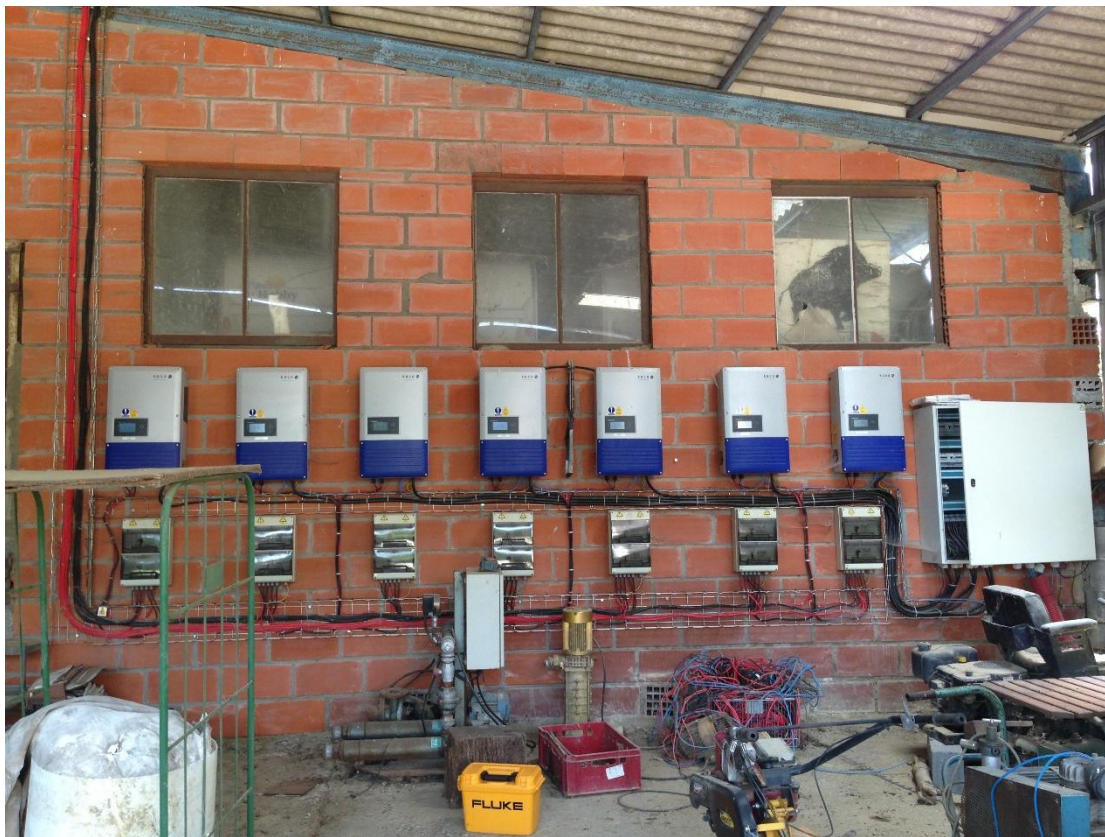
Figure 1 : Etat du matériel à notre arrivée.

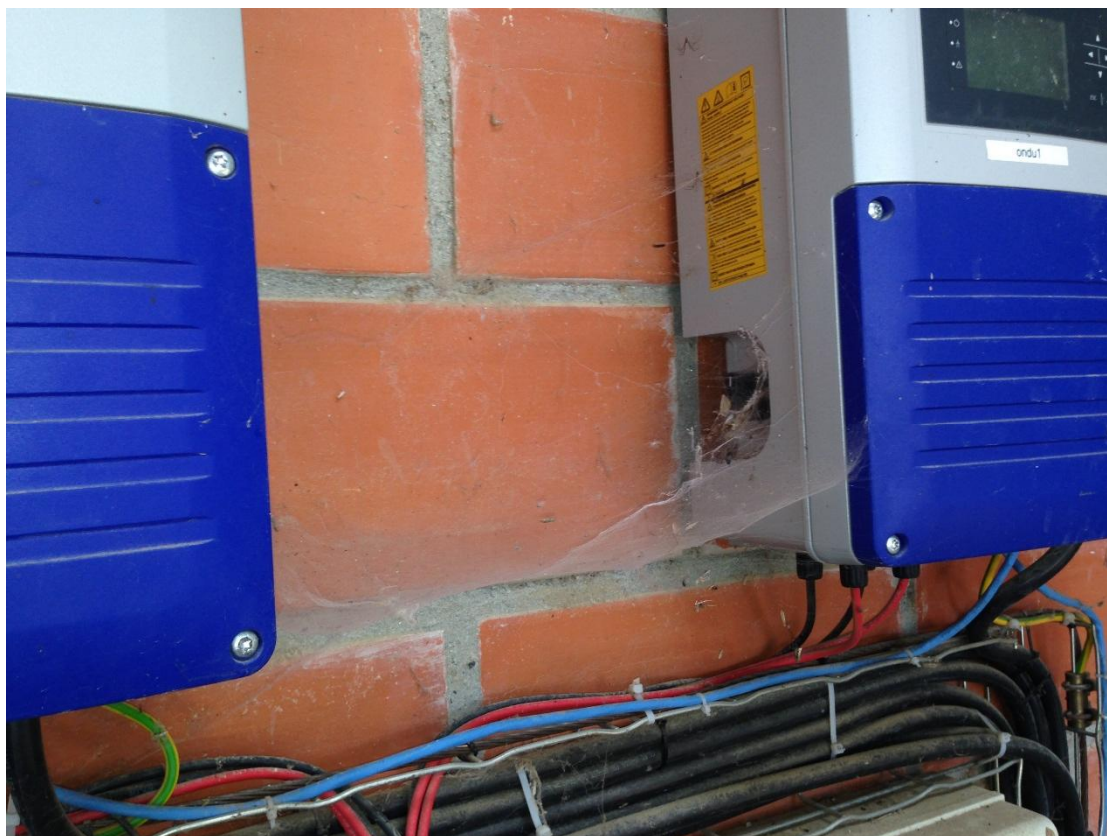
Figure 2 : Il y a de la poussière sur les câbles et des toiles d'araignées entre les onduleurs.

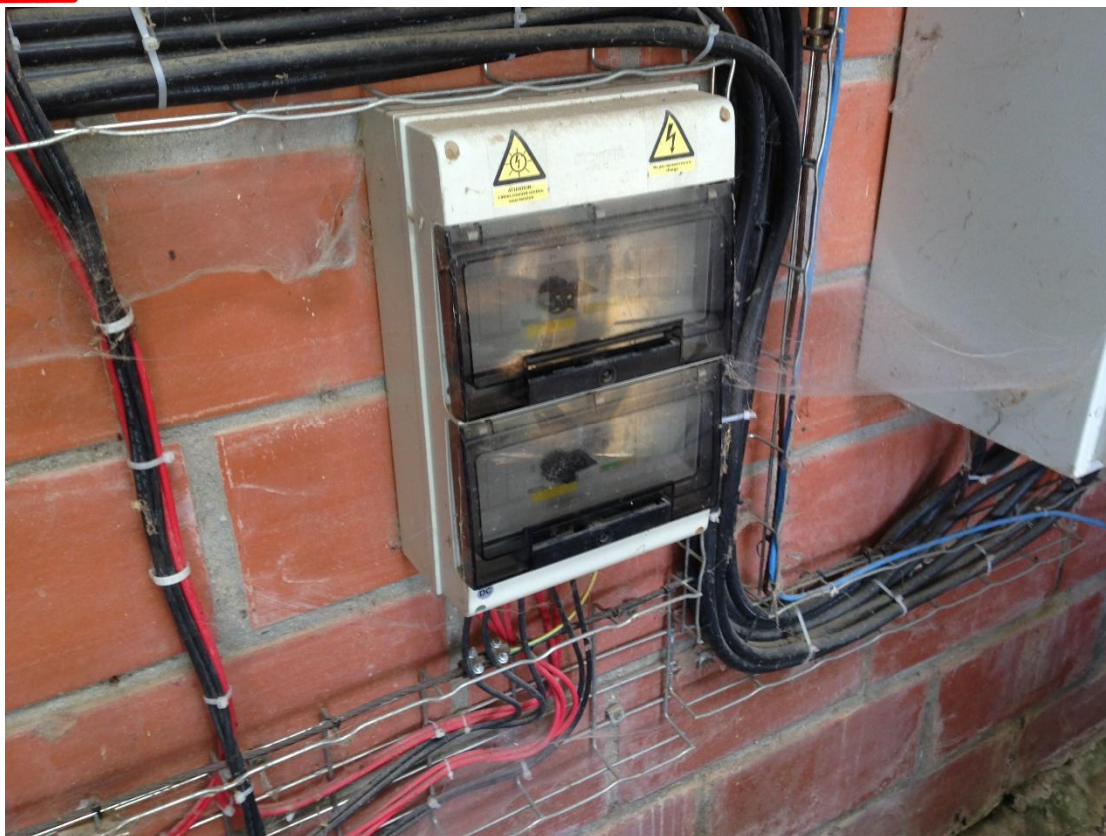
Figure 3 : Les coffrets DC sont aussi poussiéreux.

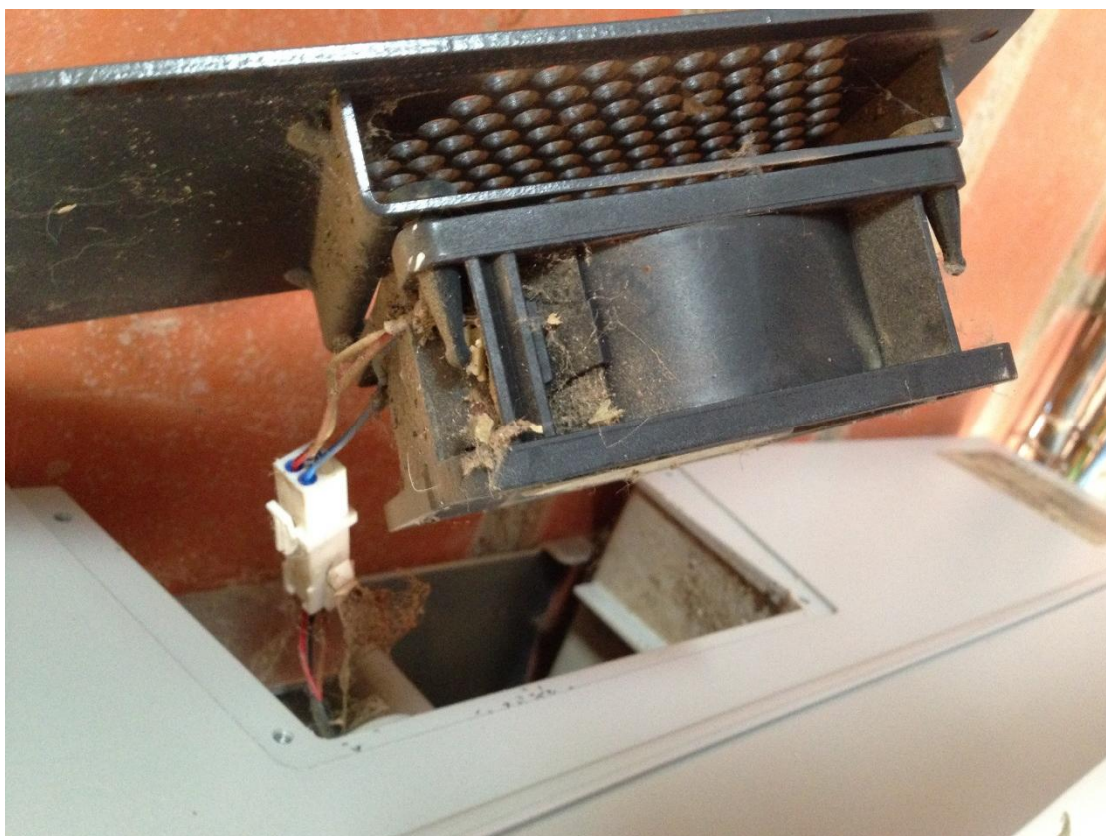
Figure 4 : Nous avons nettoyé les ventilateurs des onduleurs.

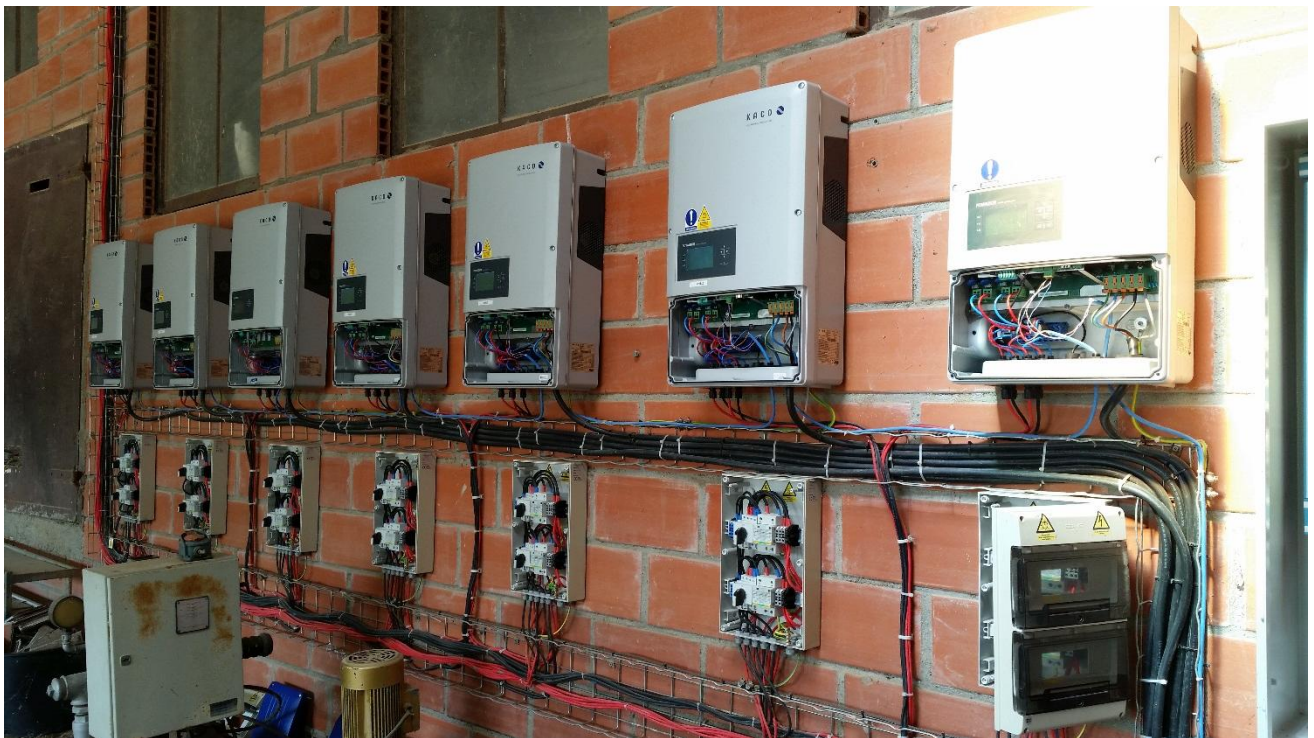
Figure 5 : Ouverture des onduleurs et des coffrets DC après le nettoyage pour les différentes prises de mesures.

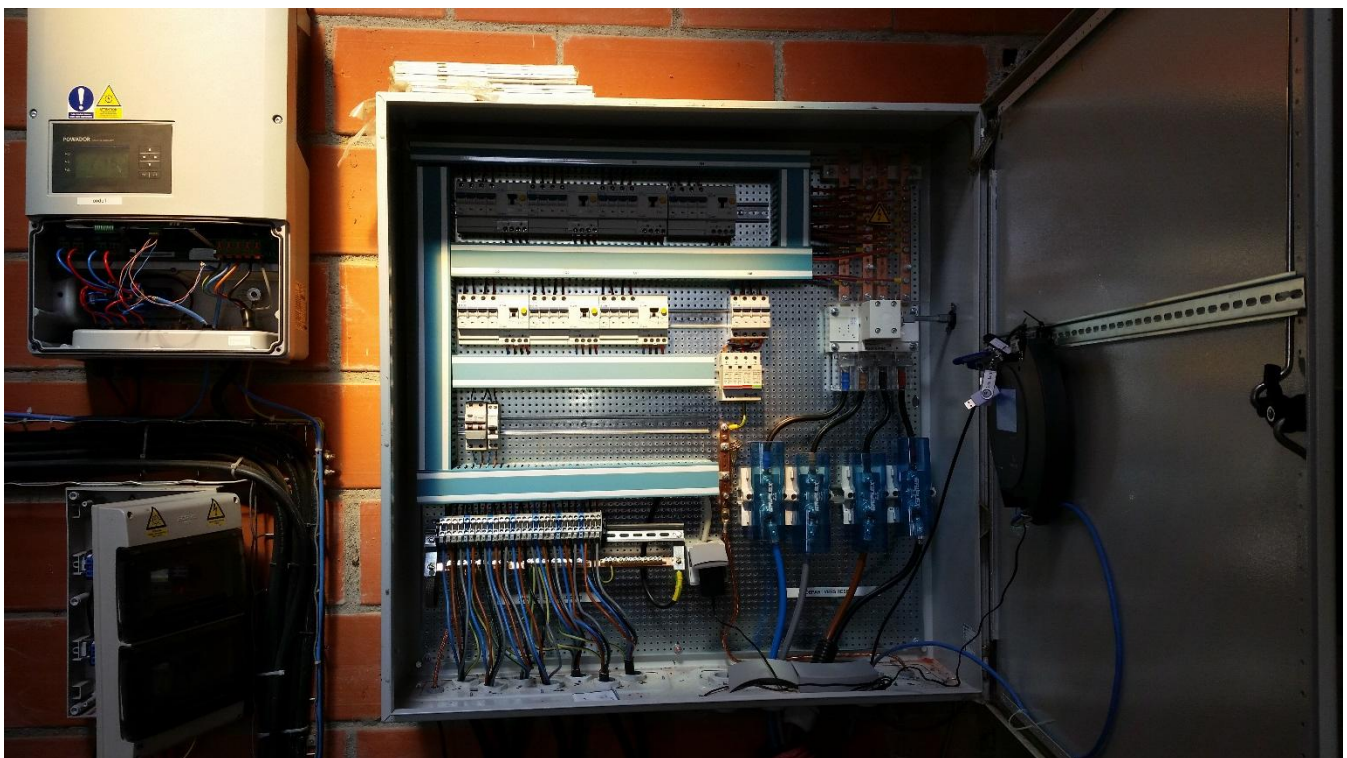
Figure 6 : Prises de mesures dans le TGBT et mise à jour du Solar-Log.

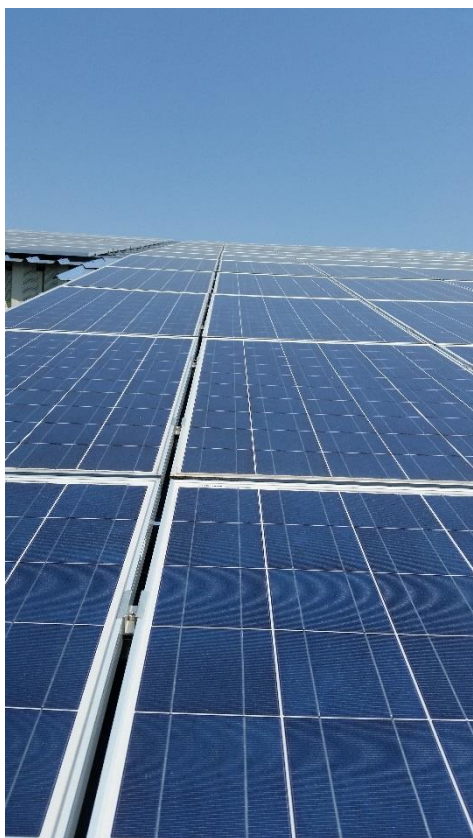
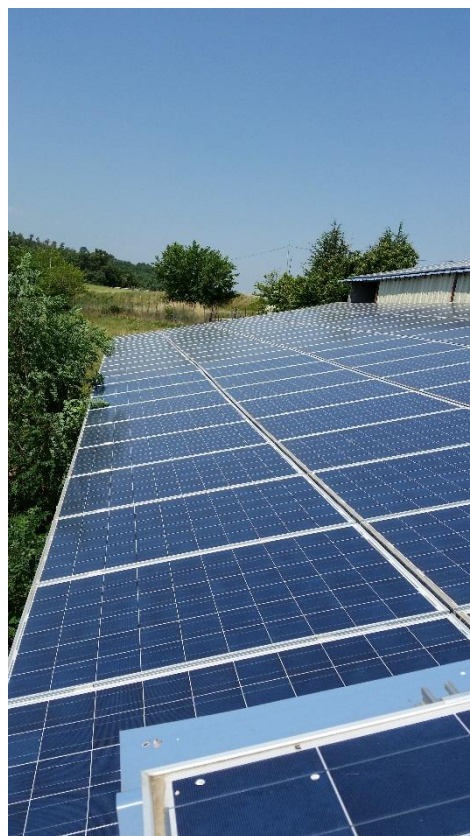
Figure 10 et 11 : Etat d'encrassement des panneaux.

L'état d'encrassement des panneaux n'est pas alarmant. Il n'est pas impératif de les nettoyer dans l'immédiat.

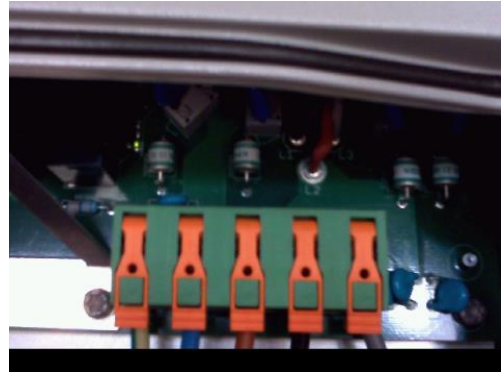
## 1. Départ AC d'un onduleur

Nom	Température
Point central	27,5°C

Pas d'échauffement dans les onduleurs, rien à signaler.

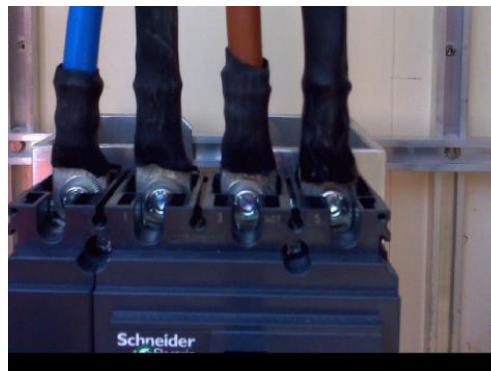
## 4. Nouveau disjoncteur AGCP

Nom	Température
P0	30,3°C
P1	30,8°C
P2	30,3°C

Températures homogènes, rien à signaler.
